熊本地震は三浦半島と同じ活断層型地震。
類似点と対策を調査してきました!!

— 熊本地震現地調査報告と三浦の活断層

5月5日から6日に熊本地震の視察に行ってきました。

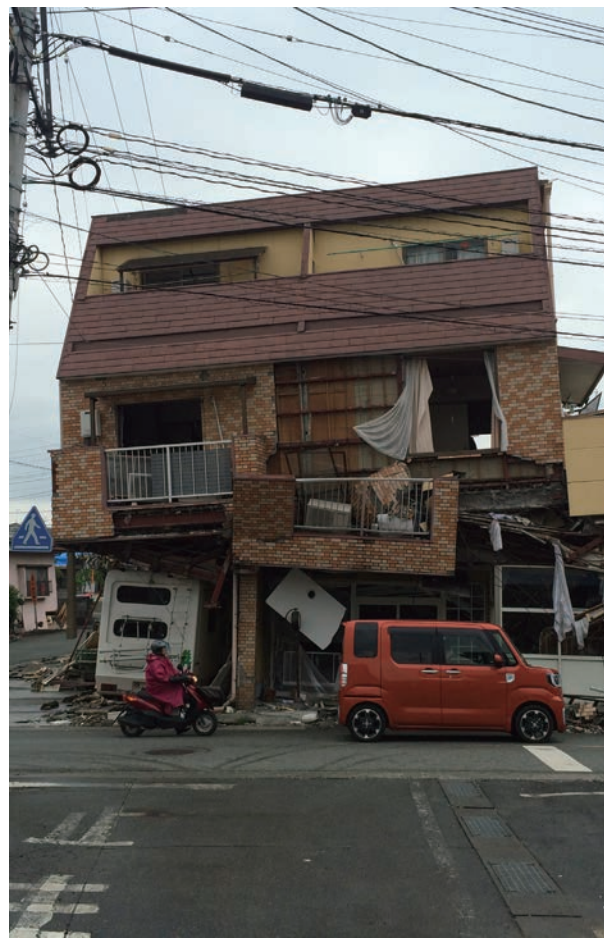
4階建ての建物が倒壊し、3階建てのようになってしまった様子。
地震の恐ろしさをまざまざと見せつけられる。

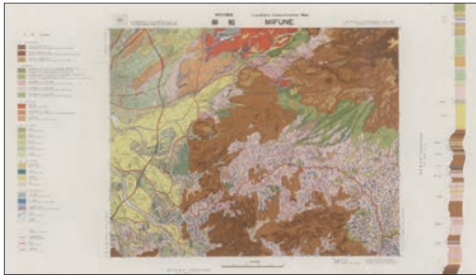
益城町は軟弱地盤（地形分類:段丘・谷底低地）に分類される。

こちらでもTVで毎日放送されていた被害集中エリア。ここは断層にも震源にも近いエリアで、しかも軟弱地盤（地形分類：段丘・谷底低地）。断層型地震（阪神淡路も白馬も熊本も三浦も断層型地震）の特徴ですが、震源に近くても地盤がしっかりしているエリアの被害は少なく、震源から距離があっても軟弱地盤のエリアのほうが、被害が大きい事がよくあります。これは地震の揺れが軟弱地盤の場合、増幅されることよって起こる現象です。三浦活断層群で地震が発生したときに被害が大きくなると思われるエリアも軟弱地盤エリアです。

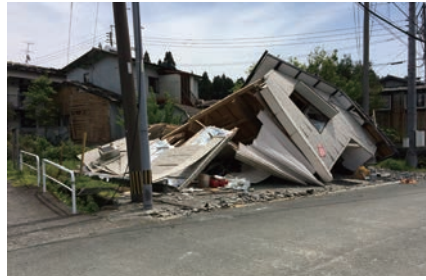
南阿蘇村では、このような比較的新しい家でも被害が多く見られた。

また、比較的新しい家にも被害が多く見られました。いくら丈夫な家でも支えている地面が動いてしまうと、やはり大きな被害がでるようです。あと、被害エリアが非常に局地的だったのにも驚きました。地割れによる大きな被害がでていたのは大きな断層を中心に左右100m程度の幅でした。

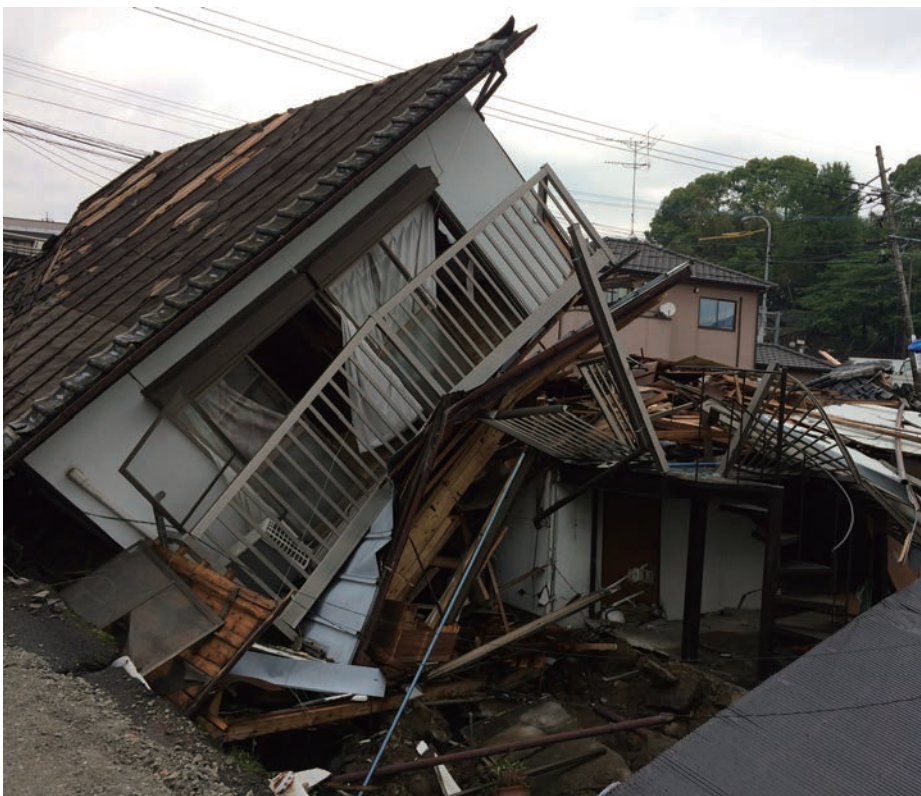
益城町の倒壊した建物。軟弱な地盤の影響が大きい。

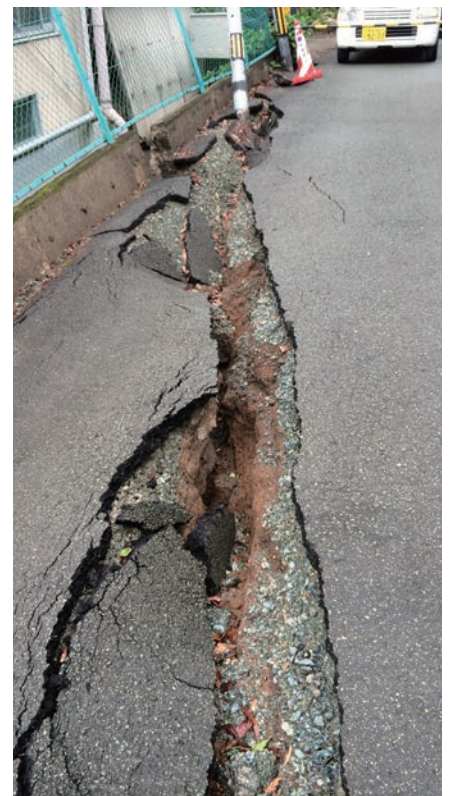
益城町近くで見られた地割れ。

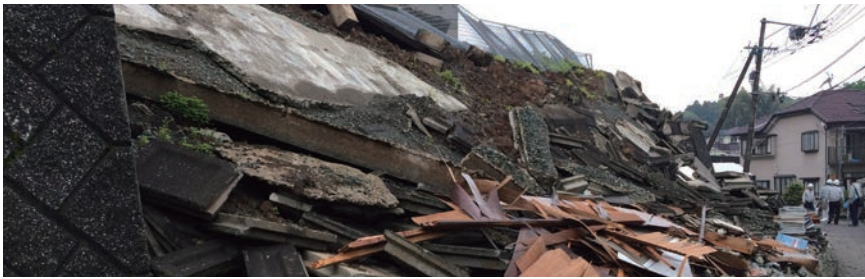
たび重なる激震によって、間知擁壁は甚大な被害を受けた。

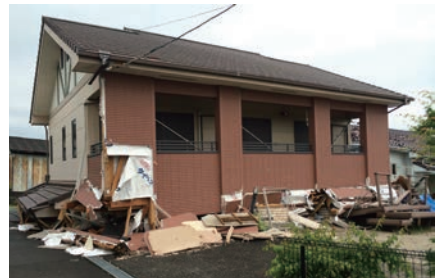
数回の地震によって、強度が徐々に低下した新耐震の建物は、倒壊こそしていないものの大きなダメージを受けた。

また、昭和56年以降に建てられた、いわゆる新耐震基準の建物にも被害が多く見られました。平成12年以降の一番厳しい基準の家にも被害が見られましたが、かなり被害は少なくなります。新耐震の建物に被害が大きくてた理由は地震の回数と言われています(震度7が2回、14日から18日までに観測した震度4以上の地震が79回)。今までの建築基準法ではこのような揺れは想定していませんでした。今現在、繰り返しの揺れに

対して有効と言われているのは「制振装置」です。当社でも今年に入って制振の設置が増えていきます(新築で4件、既存のリフォームで1件設置実績があります)。

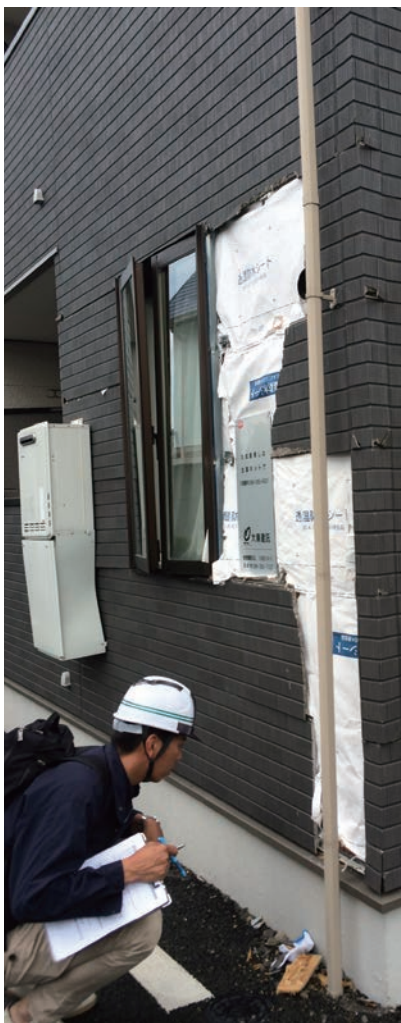
何度も起こった地震の影響によって、木造3階建てアパートは倒壊こそしていないものの大きなダメージを受けた。
