熊本地震は三浦半島と同じ活断層型地震。
類似点と対策を調査してきました!!

— 熊本地震現地調査報告と三浦の活断層

5月5日から6日に熊本地震の視察に行ってきました。

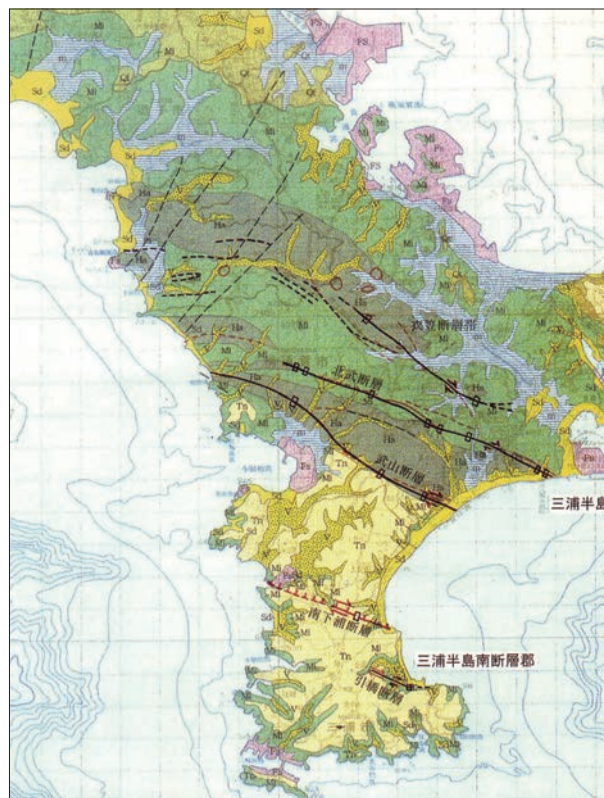
熊本地震は活断層型地震。
熊本の活断層と三浦の活断層とで類似している部分がある。

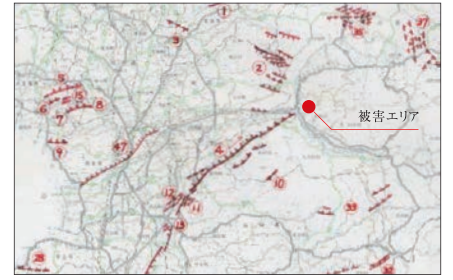
熊本県の活断層マップでは、南阿蘇村まで活断層は届いていなかった。

TVでも毎日のように中継されていた南阿蘇村。地震による地割れの映像は皆さまもご覧になったと思います。ここでまず驚いたのが、この村は布田川断層の延長に位置していますが、手に入れた熊本県の活断層マップでは、この村までは活断層は届いていない事になっていたのです。
